RESTAURACIÓN DE LA CATEDRAL PRIMADA DE AMÉRICA

Ángela Camargo

La Catedral Metropolitana Santa María de la Encarnación, de Santo Domingo, República Dominicana, es la primera erigida por los colonizadores españoles en el Nuevo Mundo, es decir, es la Primada de América. En esta colaboración, la restauradora mexicana Ángela Camargo nos explica los complejos trabajos de restauración de su fachada oeste, de enigmática belleza renacentista, culminados en 1992 bajo su responsabilidad, en ocasión del Quinto Centenario del Encuentro de Dos Mundos.

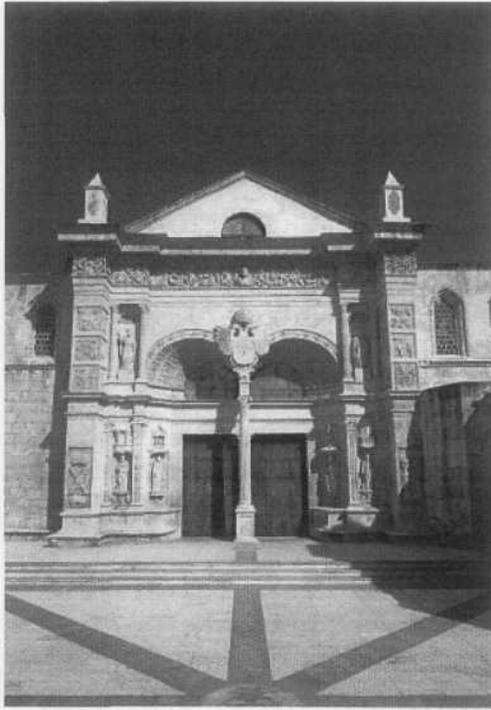
Abril del 2002. Pasaron casi diez años, tiempo en que no se le dio ningún tipo de mantenimiento a los trabajos realizados en 1992. Las palomas se habían apoderado de la fachada recién terminada, ocupando también la entrada norte; anidaron, procrearon nuevas generaciones a través del tiempo, generando el nocivo guano, orines, huevos rotos, insectos atraídos por la podredumbre, plumas y demás alimañas, además de la lluvia ácida. Sobre toda la

fachada se veían escurrimientos, como si fueran grietas oscuras. Todo esto causó la erosión de la piedra coralina, invadiendo el friso y muchas zonas de gran importancia de cicatrices irreversibles causadas por tanto ácido acumulado. En la zona más importante y central del águila bicéfala anidaron abejas africanas, creando un panal de casi 90 cms. y todo tipo de porquería. En peores condiciones se encontraban las seis hornacinas infestadas de guano y podredumbre. El hedor fue insoportable, no había rincón sano. Llegué a contar 80 palomas en el friso, 15 en cada hornacina de los apóstoles y encima de las esculturas. En el piso de los arcos abocinados había familias enteras de palomas y pichones. Hay que decir que el guano de

El primer paso fue la desagradable y terrible operación de eliminar todos los nidos, suciedades adheridas, costras de guano y cantidades innumerables de insectos, piojos, abejas, plumas y demás. Era absolutamente necesario desinfectar todo el espacio para proceder a localizar y sacar a la abeja reina del panal; para esto se contó con el apoyo de los bomberos, quienes trabajando de noche lograron llevarse el panal, lo que fue posible disparando del veneno que utilizan para estos fines; el nido era muy profundo y las abejas no terminaban de salir, entonces utilicé el alcohol y el alcanfor disparado en todos los orificios posibles cerca de la fachada, en donde continuaban saliendo; esta acción provocó la furia de todas las abejas, que salieron amenazadoras picando a quien encontraron a su paso. Ya en la noche volvimos a disparar más alcohol y alcanfor cargado con el veneno y un potente desinfectante. Fueron necesarios cinco días para eliminarlas y empezar a desinfectar e inyectar más veneno en profundidad para evitar otras formaciones de panales.

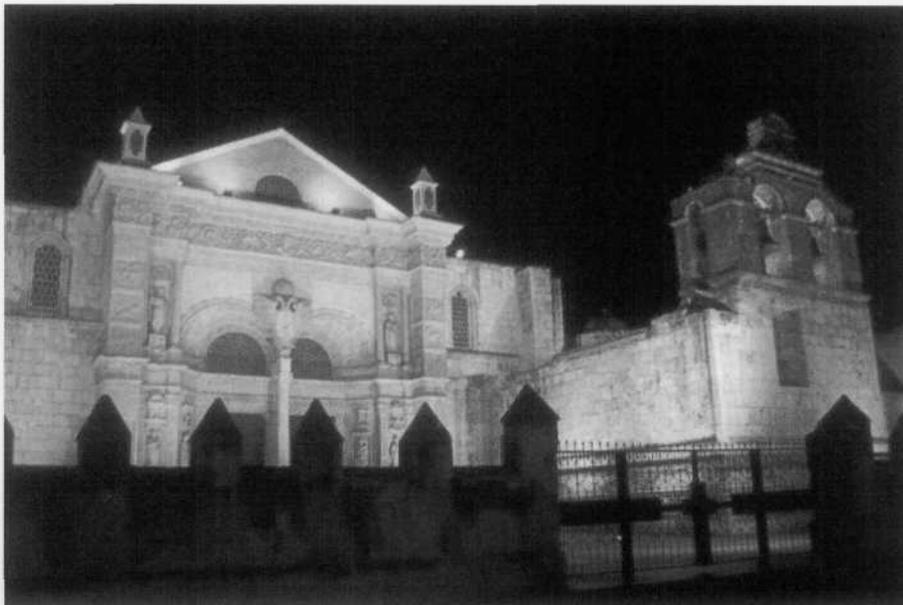
estas aves causa 17 enfermedades en el ser humano, entre ellas el asma y algunas alergias. Sobre las obras monumentales, en cualquier parte del mundo, este guano, junto a los orines y la lluvia ácida, penetra lentamente la materia, la erosiona, y la mancha irremediamente, y si agregamos la viscosidad amalgamada a todo el resto, dañan cualquier tipo de piedra o mármol.

La remoción del guano fue complicada, las palomas regresaban a reclamar su lugar en la fachada y la visitaban después de que nos íbamos; al día siguiente encontrábamos de nuevo sucio lo que habíamos limpiado. Para evitar estas visitas cubrí todas las zonas posibles de ataques nocturnos con arbolcel y carbonato de amonio. Después de la limpieza manual con espátulas de madera, procedimos con las compresas de carbonato de amonio sobre todas las superficies, utilizando en las zonas planas agua con carbonato de amonio, usando cepillos de uñas o de dientes, para tratar de mejorar las manchas que se habían consolidado de todas las deyecciones dejadas por tanto tiempo.

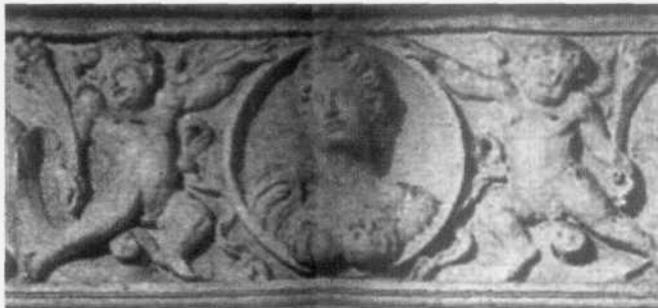
Los resanes realizados en 1992 los encontré en muy buenas condiciones, no obstante el smog, la lluvia ácida, salitre, los rayos del sol del Caribe y deyecciones de todo tipo. Pude constatar sin embargo la degradación de la piedra coralina después de 10 años. Observé que por lo antes señalado

había empeorado mucho su estado de conservación. Cuando terminamos los resanes pasamos a los eventuales retoques pictóricos. Utilizando el grassello y pigmentos en las zonas escogidas, corregimos el desagüe, hicimos nuevos “voladitos” para que la lluvia ácida no manchara la repisa y optimizamos la protección con el silicato de etile pintando toda la fachada.

Le había propuesto al director colocar redes protectoras en la fachada, para evitar que las palomas volvieran a dañarla. Le comenté que en Europa han adoptado ya este sistema para proteger las fachadas. Me dijo que se iban a notar, y más aún si eran negras. Lo convencí haciéndole ver que era inútil haber hecho el operativo, pues las palomas regresarían de nuevo. Finalmente aceptó mi propuesta y procedí junto con los especialistas a realizar los estudios previos para decidir cómo las íbamos a anclar y a seleccionar las superficies que quería proteger. Hoy la Catedral

está protegida de semejantes ataques desde el frontón, pináculos y alrededores, el conjunto del águila bicéfala, las seis hornacinas, el cuello de la columna parteluz, cubriendo también los arcos abocinados y colocando depigonal en bordes y “voladitos”. Aplicamos también repelente en las zonas bajas. Increíble, pero mientras terminábamos de colocar las redes en la fachada, las palomas empezaron a entrar a la Catedral y a ocupar remates de altares y la importante peineta de la Capilla del Sagrario. Actualmente, las tres entradas están protegidas con redes, además de las que se colocaron en las repisas de los anillos de las bóvedas de las capillas de Fuenmayor y Bastidas, colocándolas también en la peineta de la capilla del Sagrario. Habrá que colocar redes en los dos altares laterales, amenazados por las palomas que entran caminando y vuelan hacia los retablos desprotegidos.
